Das Bröckeln im Kreuzgang

Die Wandmalereien im Fraumünster-Durchgang weisen schadhafte Stellen auf. Jetzt plant die Stadt weitere Konservierungsmassnahmen.

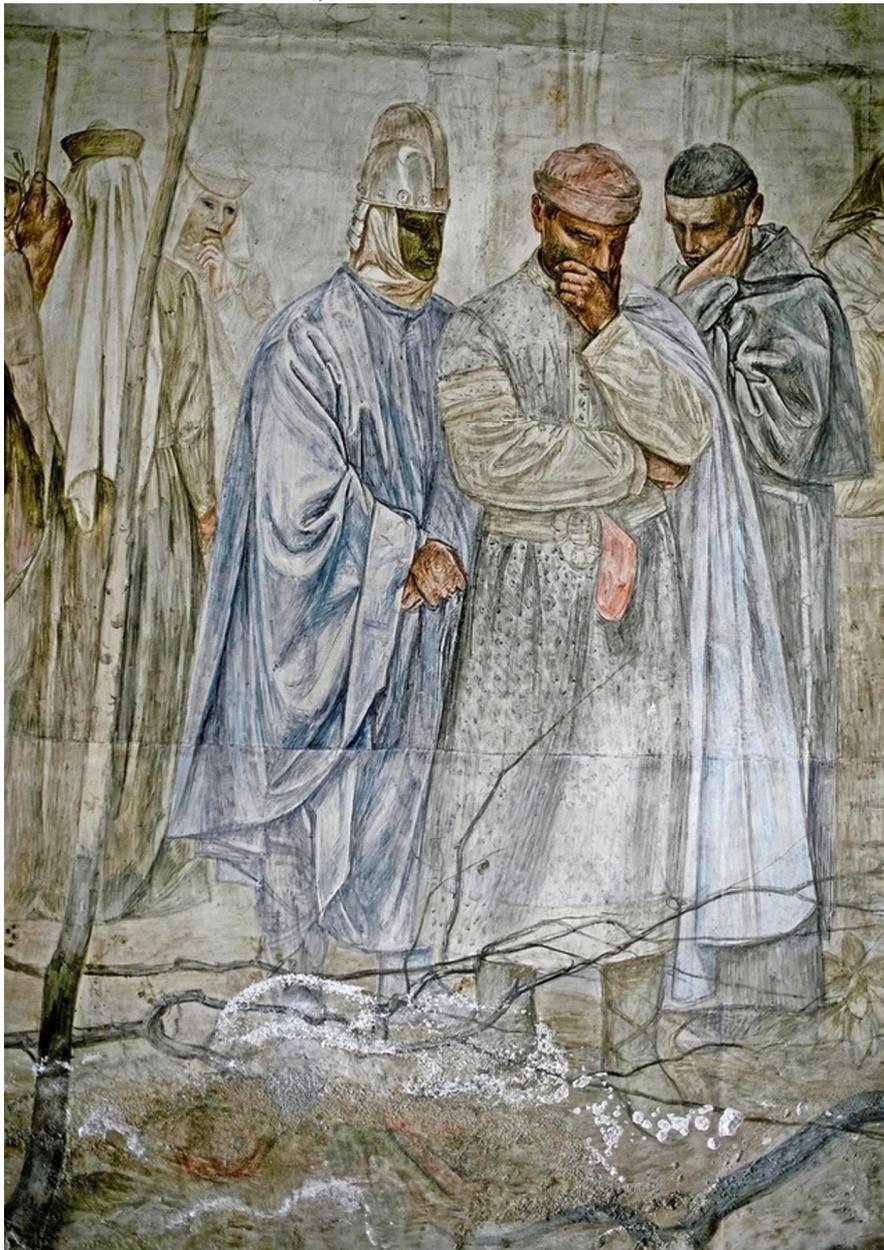
Die Feuchtigkeit als Feind der Fresken. Foto: Doris Fanconi

Doch die Kunstwerke sind teilweise am Bröckeln. «Die Schäden sind im Sockelbereich zu sehen, speziell auch am Boden in der Ecke Querhaus/Langhaus», sagt Urs Baur, Leiter Spezialprojekte Denkmalpflege im Amt für Städtebau. Er spricht von «einigen unschönen Stellen», welche die Wandmalereien insgesamt allerdings noch nicht gefährdeten.

Eine Ursache für die Schäden an den Fresken liegt in der Grundfeuchte im Kreuzgang. Im Gegensatz zu St. Peter und Grossmünster, die auf Endmoränen gebaut wurden, steht das Fraumünster im Schwemmland am Ende des Zürichsees, dessen Wasserspiegel über die Jahrhunderte grössere Schwankungen aufwies. Mit der aufsteigenden Feuchtigkeit werden Salze transportiert, die an der Oberfläche der Fresken kristallisieren, so Baur. Wasser ist aber nicht die alleinige Ursache für das Bröckeln. Bodmers andere Malereien im Fraumünsterdurchgang, welche die Legende der Stadtheiligen zeigen, hafteten von Anfang an schlecht. 1957 restaurierte er die Malereien, wobei er mit Brot, Seife und Benzin zu Werke ging und einzelne Fehlstellen übermalte. Später zeigte sich, dass die Reparaturen zu Spannungen der Farbschichten führten. Es folgten weitere Nachbesserungen und 1983 eine Generalsanierung, weil ein Ablättern der Malschichten und Feuchtigkeitsschäden die Fresken zu zerstören drohten. 1998 drängte sich eine weitere Sanierung auf: Vandalen hatten die Bilder beschädigt.

Notmassnahmen drängten sich deshalb keine auf. Doch die Fresken stehen unter verschärfter Beobachtung, zusätzliche Konservierungsarbeiten sind laut Baur angezeigt. Noch dieses Jahr soll ein Konzept vorliegen, bereits wurde ein Fachmann beauftragt, vorhandene Restaurierungsberichte über die Bodmer-Fresken auszuwerten. Die Instandhaltungsarbeiten beginnen voraussichtlich 2016.
