Square - Formvollendung in Glas und Stahl

Auf dem Campus eines globalen pharmazeutischen Unternehmens mit Sitz in der Region Basel realisierte Ruch im Rahmen des Projekts Square einen vollverglasten Pavillon sowie ein elegantes Treppenhausdach in Stahl. Die formschönen Objekte bilden dabei wichtige Gestaltungselemente in einer ästhetisch einladenden Parkanlage. Text: Karin Brun-Lütolf, Bilder: Adriano A. Biondo

CONSTRUCTION EN VERRE STATIQUEMENT PORTANTE

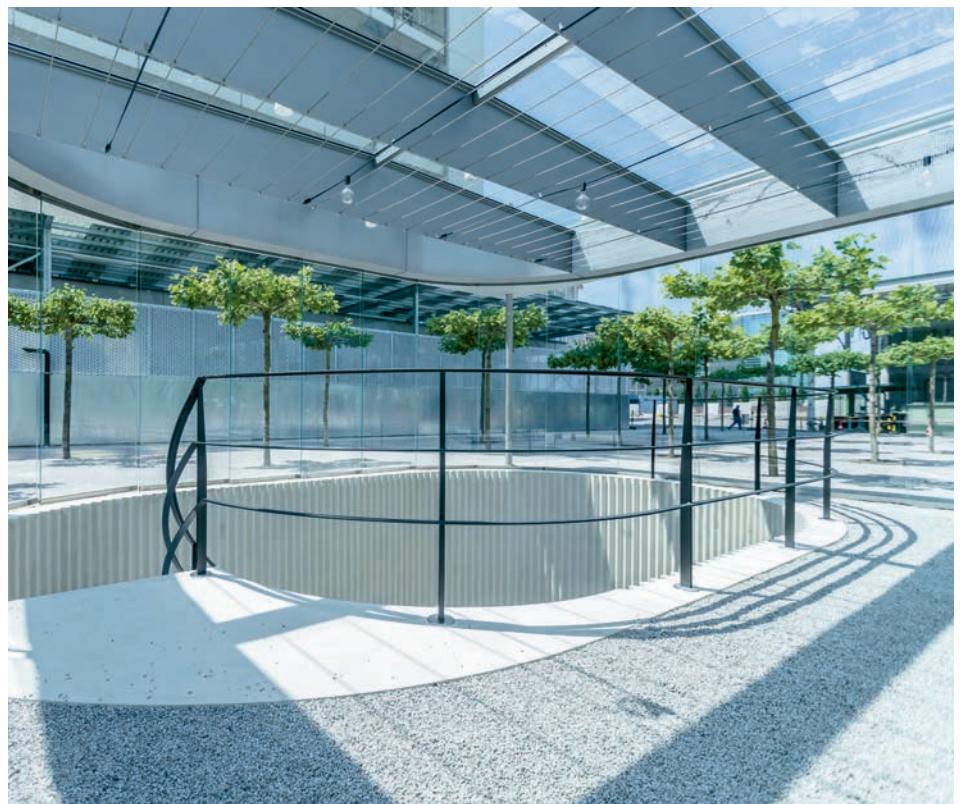
Eine spezielle Dachverglasung sorgt dafür, dass die Kletterpflanzen – unterstützt durch die horizontal gespannten Drahtseile – im Pavillon ungehindert gedeihen können.

Un vitrage de toit spécial soutenu par des câbles tendus horizontalement assure la libre croissance des plantes grimpantes dans le pavillon.

Eine spezielle Dachverglasung sorgt dafür, dass die Kletterpflanzen im Pavillon ungehindert und in voller Pracht gedeihen können. Hergestellt wurde sie mit einer für UV-Licht >

> durchlässigen SentryGlas-Zwischenfolie. Die Seitenwände des Pavillons bestehen aus Weissglas, welches eine zusätzliche Transparenz schafft und dem Besucher auch im Innern das Gefühl gibt, direkt im Park zu weilen.

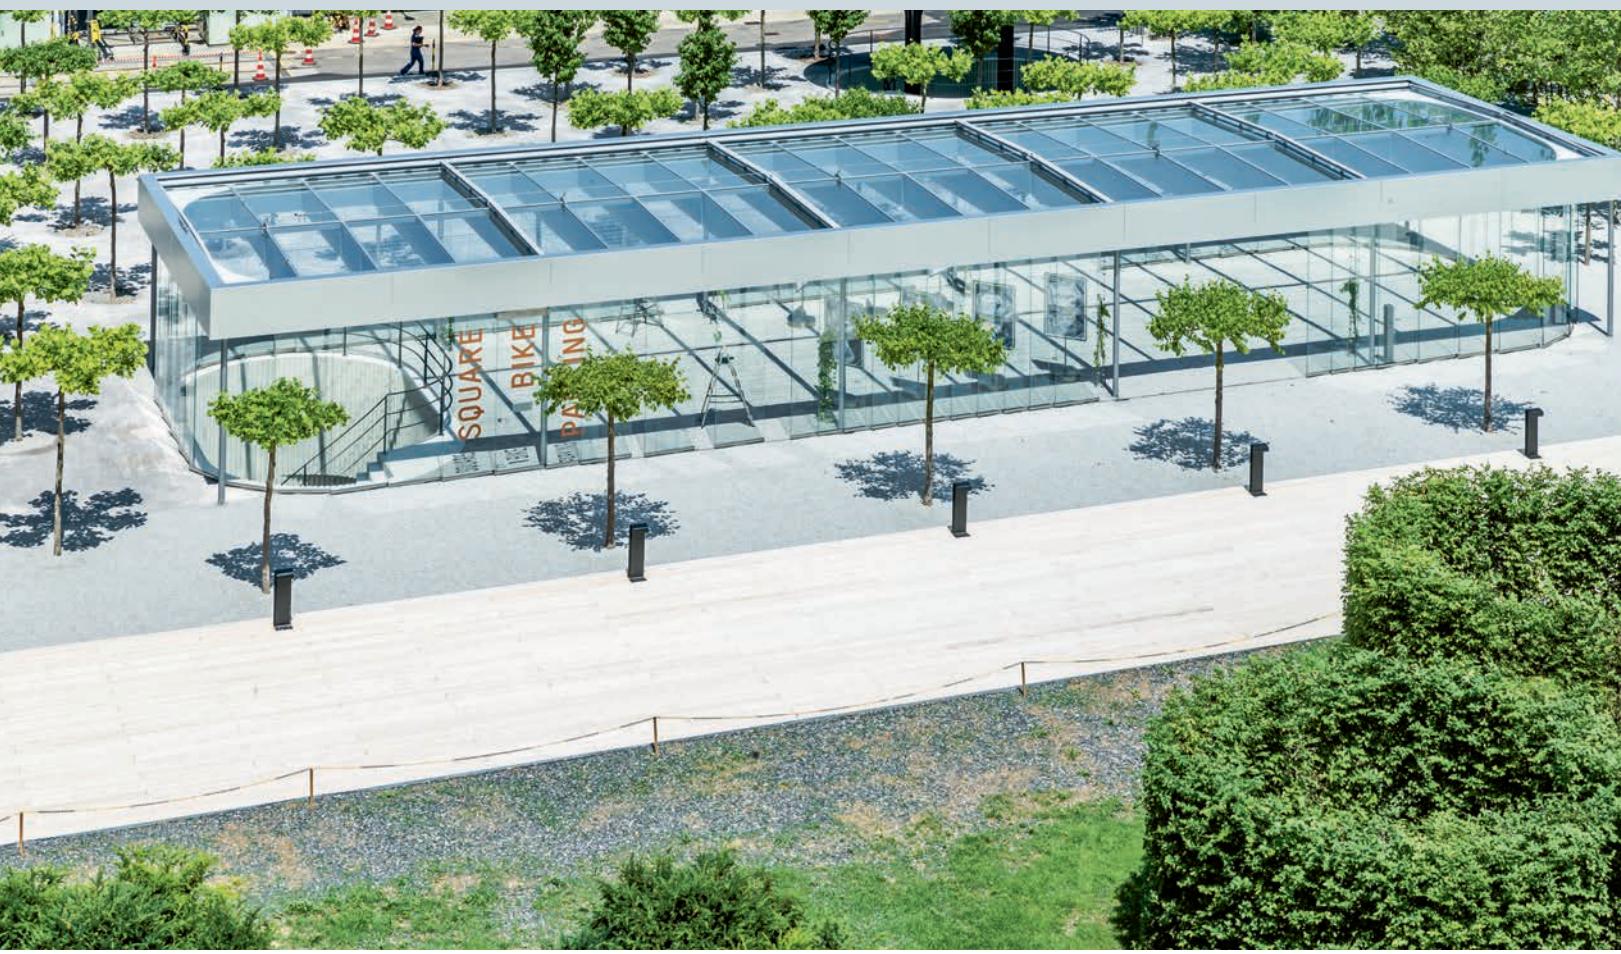
Der vollverglaste Pavillon steht auf schlanken, eleganten Stützen.
Le pavillon entièrement vitré repose sur d'élegants supports élancés.

Elegant, leicht, schlicht und funktional – mit diesen Attributen lässt sich der vollvergläste Pavillon beschreiben. Der Stahl-Glas-Bau hat eine Rahmenkonstruktion mit schlanken, eleganten Stützen. Im Park harmonisch eingebettet, ist er ein Ort der Begegnung und ideal für die Durchführung von Anlässen. Sein Glasdach über dem zentralen Aufgang zum Untergeschoss bietet Schutz vor Wind und Wetter. Der darunterliegende multifunktionale Keller dient in erster Linie als Einstellhalle für Fahrräder.

Die ausgereiften Lösungen zeigen sich in vielfältiger Weise. Zum Beispiel sind die längsseitigen Glaswände geschuppt ausgebildet und können ineinander zusammengeschoben werden. Damit lässt sich der Pavillon seitlich öffnen. Beim Entwicklungsprozess galt es zu experimentieren, mit welchem Schuppungs-

winkel die Glasschiebewände ineinanderlegen können, um maximale seitliche Öffnungsgrößen zu erreichen. Dabei musste der gleiche Winkel in der Ecke um einen bestimmten Radius «gedreht» werden, ohne dabei die Glasabstandsmasse zu verändern. Bei diesem Konzept handelt es sich um eine Eigenentwicklung von EBP nach gestalterischen Vorgaben von Good Form Studio, welche von Ruch weiter verfeinert und optimiert wurde.

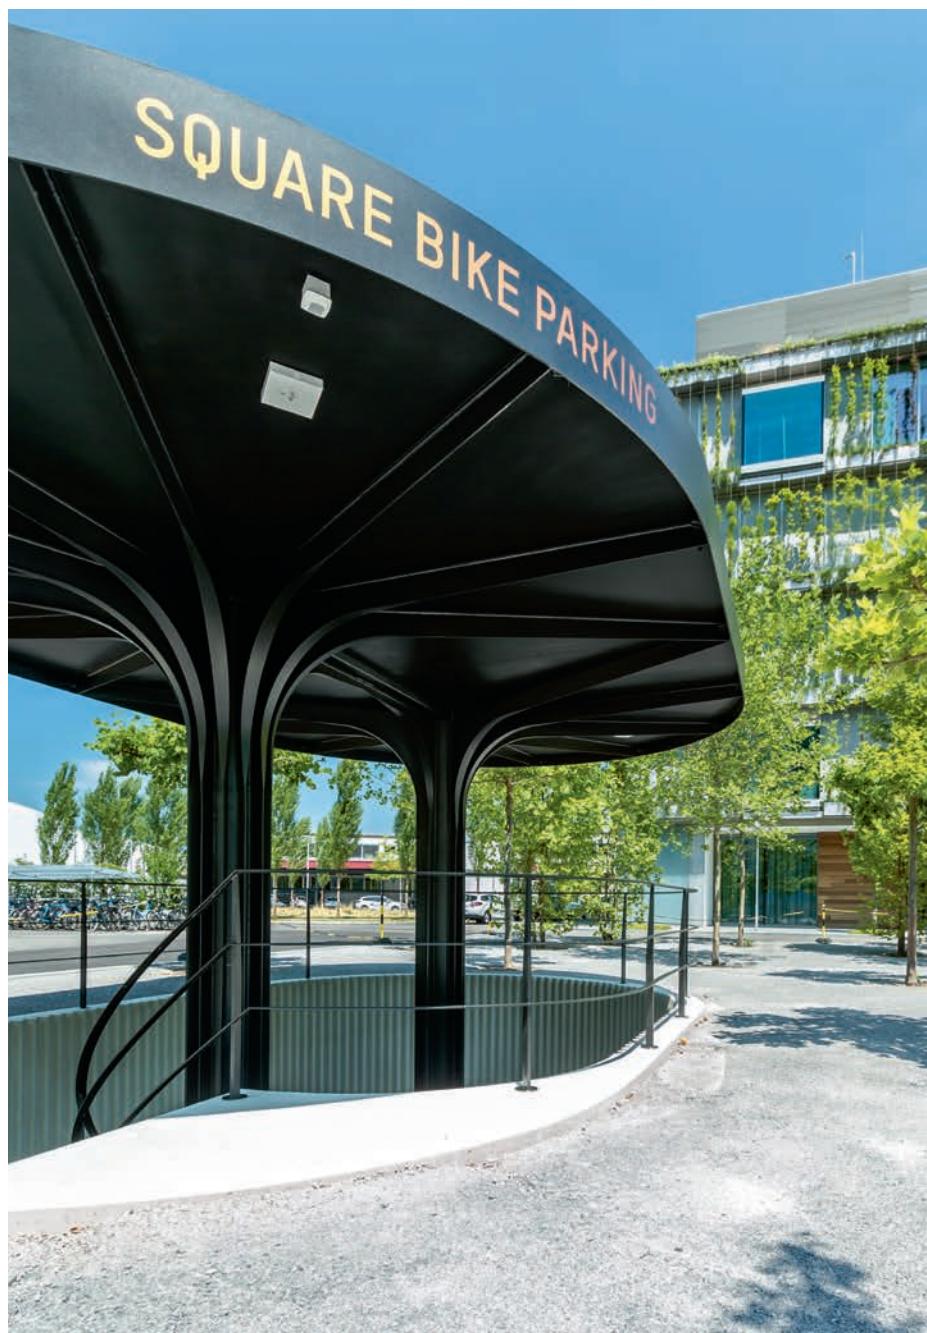
Der Treppenaufgang auf der Nordseite. Das Stahldach scheint vom Untergeschoss her aus der Treppenöffnung herauszuwachsen.

La cage d'escalier du côté nord. Le toit en acier semble pousser depuis le sous-sol par l'ouverture de l'escalier.

Ein weiteres, funktional und gestalterisch wichtiges Element im Park ist der von Architekt Marco Serra zusammen mit Julian Trachsel gestaltete Treppenaufgang auf der Nordseite. Das Stahldach «wächst» vom Untergeschoss her aus der Treppenöffnung heraus. Es besteht aus zwei Stützen und einer ovalen Dachkonstruktion. Die an den Stützen angeschweißten Rippen drehen oben in die Horizontale und bilden so das Tragwerk. Als Dachhaut dienen hinterlüftete, sternförmig angeordnete Titan-zinkbleche, die als Stehfalzdach ausgebildet wurden. Die Entwässerung und die Elektroversorgung werden unsichtbar in den Stützen geführt. Ruch lieferte die Dachkonstruktion in zwei Elementen. Vor Ort haben es die Metallbauer auf die vorgesehene Stützkonstruktion gestellt und zusammengeschweisst. Nach der vollendeten Montage wurde es in dunkler Farbe lackiert.

Un autre élément fonctionnel et conceptuel important du parc est l'escalier nord imaginé par l'architecte Marco Serra en collaboration avec Julian Trachsel. Le toit en acier semble « pousser » depuis le sous-sol par l'ouverture de l'escalier. Il

compte deux supports et un toit ovale. Sous le toit, les poutrelles soudées aux supports se coudent pour gagner l'horizontale et former l'ossature. La couverture du toit à joints verticaux est faite de tôles en zinc titane disposées en étoile et ventilées par l'arrière. L'évacuation de l'eau et l'alimentation électrique passent de manière invisible par les supports.

Ruch a livré la structure du toit en deux éléments. Sur place, les constructeurs métalliques l'ont placée et soudée sur la structure de soutien prévue. Une peinture foncée a été appliquée après le montage.
