**5** **Restauro conservativo vecchia torba in legno in località Stabbio**

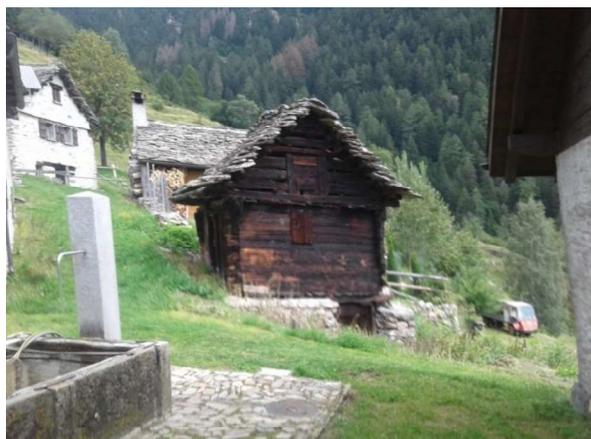
Torba, vista frontale

Stabbio è un monte situato a circa 1'160 m s.l.m., su un ampio terrazzo situato sopra Marogno. Si tratta di un monte molto grande, costituito da almeno una quarantina di stabili, tra i quali anche una chiesetta ed un ostello. In passato Stabbio veniva probabilmente abitato tutto l'anno. A testimonianza di ciò vi sono gli ampi terrazzamenti per le coltivazioni di granaglie e i resti dei mulini situati a monte di Stabbio. Oggi a Stabbio vi sono solo residenze secondarie sfruttate per lo più nel periodo estivo. Le superfici prative vengono invece ancora sfruttate per lo sfalci. Tra gli stabili presenti vi sono ancora due torbe in legno che si presentano in discreto stato. Una di queste costruzioni è ubicata più o meno al centro di Stabbio, presso una piccola piazzetta con una fontana in sasso. Il terreno intorno alla costruzione risulta essere abbastanza incolto e il colmo del tetto mostra alcuni segni di cedimento.

Al fine di preservare e valorizzare questa torba, si prevede di eseguire la pulizia del terreno intorno ad essa, così come di rifare il colmo in sasso. Va però segnalato come la costruzione sia di proprietà privata. Obiettivo dell' associazione è quello di poter acquisire la torba al fine di poterne garantire il mantenimento nel tempo. Se ciò non fosse possibile, si opterà per una convenzione con il proprietario, al fine di garantirne il suo mantenimento.

- Sistemazione colmo tetto;
- Pulizia terreno adiacente da rovi ed arbusti;
- Datazione tramite dendrocronologia.

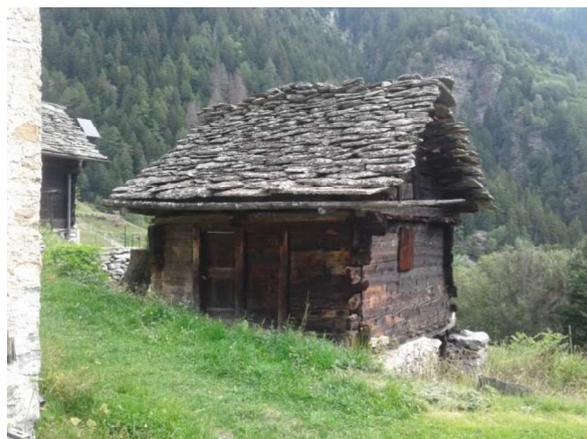
Vista laterale
