3.3 Schede di dettaglio degli interventi di valorizzazione del paesaggio

1 Restauro conservativo cascina in località *Casina Nova*

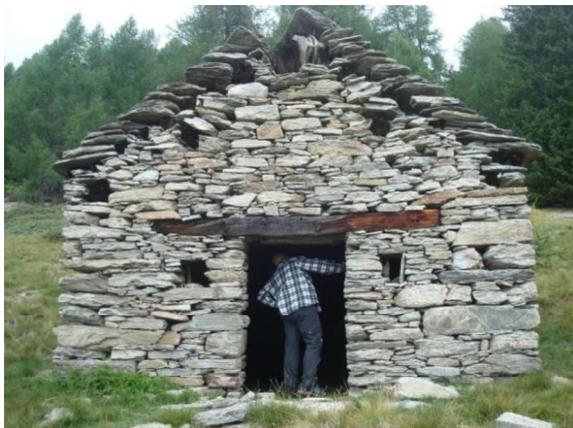
Facciata sud-ovest

La cascina di Cassina nova è una cascina alpestre di fattura semplice, a un piano e con tetto a due falde in lastre di beola (piode), con una porta e due piccole feritoie verso valle. Essa è ubicata ad una quota di circa 1950 m s.l.m., presso il limite del bosco, su una superficie prativa ancora sfruttata per il pascolo di bestiame minuto, pecore in particolare. Il pascolo era un tempo attorniato da un lariceto boscato, ora in parte invaso da un bosco giovane di larice. Esso è comunque molto interessante quale habitat del fagiano di monte (Cfr. scheda 10). Presso lo stabile alpestre vi è inoltre una piccola sorgente che alimenta una fontana in legno (cfr. scheda 7). Lo stabile attualmente risulta inutilizzato a causa del suo precario stato di conservazione. Pertanto risulta necessario prevedere degli accorgimenti per metterlo in sicurezza, visto che il tetto rischia di crollare a breve termine. In particolare risulta necessario smontare la copertura in piode e la carpenteria in legno, in parte crollata a causa del marciume presente in alcune travi portanti. Va inoltre previsto il rifacimento della rasata prima di procedere con la posa della nuova carpenteria in legno di larice, ricavata da legni del posto (analogamente a quanto già fatto per lo stabile del rifugio di Lavill). Per la copertura verranno riutilizzate, per quanto possibile, le vecchie piode di copertura, a cui andranno integrate piode nuove laddove quelle vecchie non bastassero. Le piode in esubero andranno utilizzate per la pavimentazione interna dello stabile. È inoltre prevista la posa di una nuova porta in legno di larice o castagno, mentre le feritoie resteranno "libere". Non è previsto un arredamento interno. Va segnalato che, data l'urgenza degli interventi previsti, la domanda di costruzione è già stata inoltrata e che la licenza edilizia è già stata emessa (licenza edilizia Nr. 95816/2016 del 16.02.2016).

- Rifacimento copertura tetto in piode con carpenteria;
- Smontaggio e rifacimento parti di muro instabili;
- Rifacimento pavimentazione interna contro terra;
- Posa nuovi serramenti in legno.

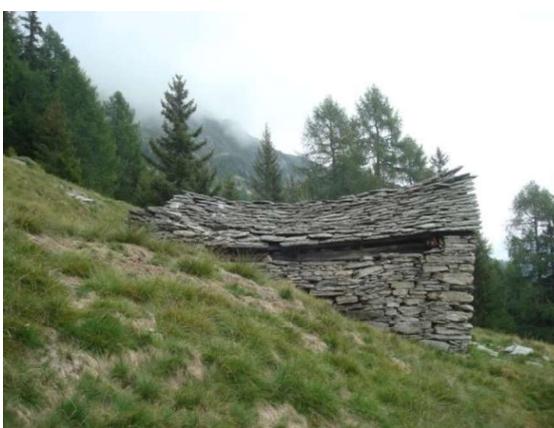
Vista da nord-ovest
